« COMPATIBILITE AUX CHOCS ENTRE VEHICULES LEGERS »

CONVENTION N° 92 2 90 0044 (PREDIT)

ANNEXES DU LOT A

PREDIT COMPATIBILITE EN CHOC
TACHE A3 : ANALYSE DES PHENOMENES PHYSIQUES
ESSAI M5536 AUDI A4 / PEUGEOT 106

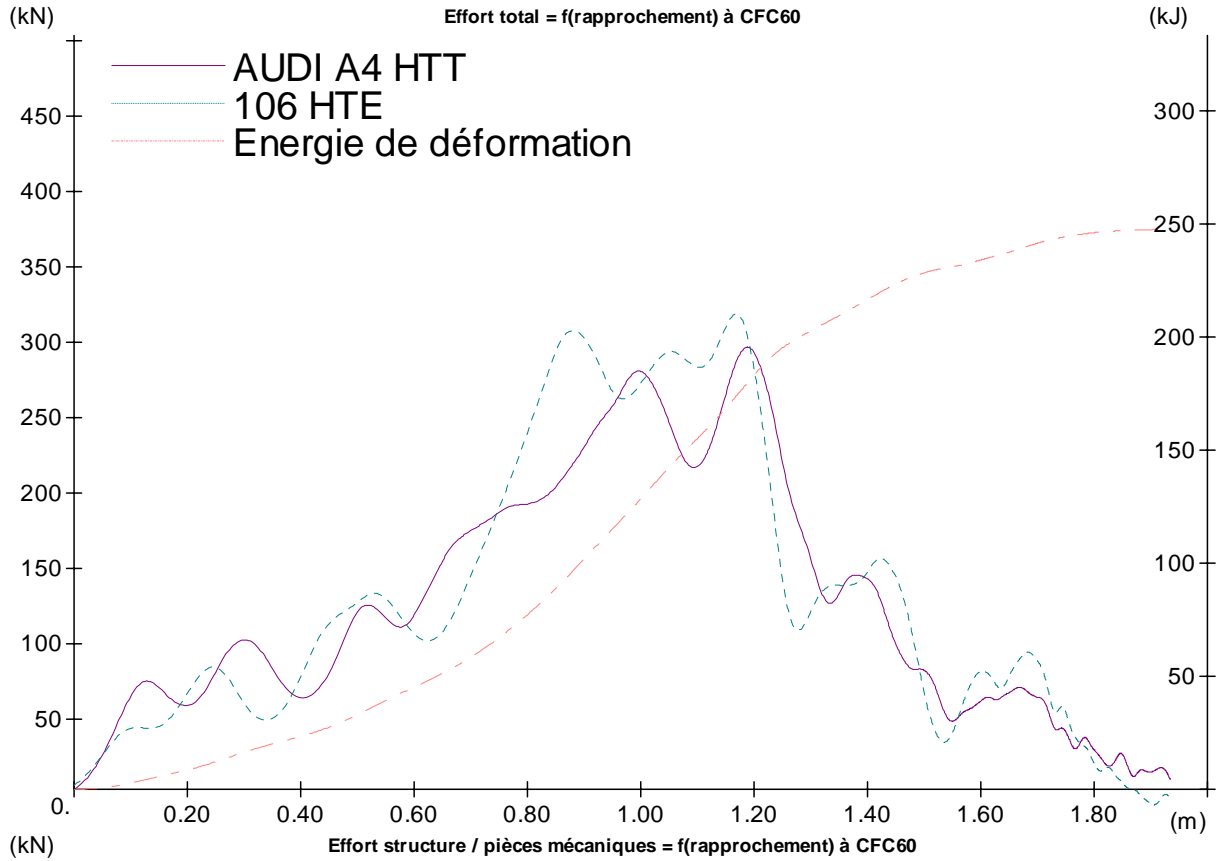
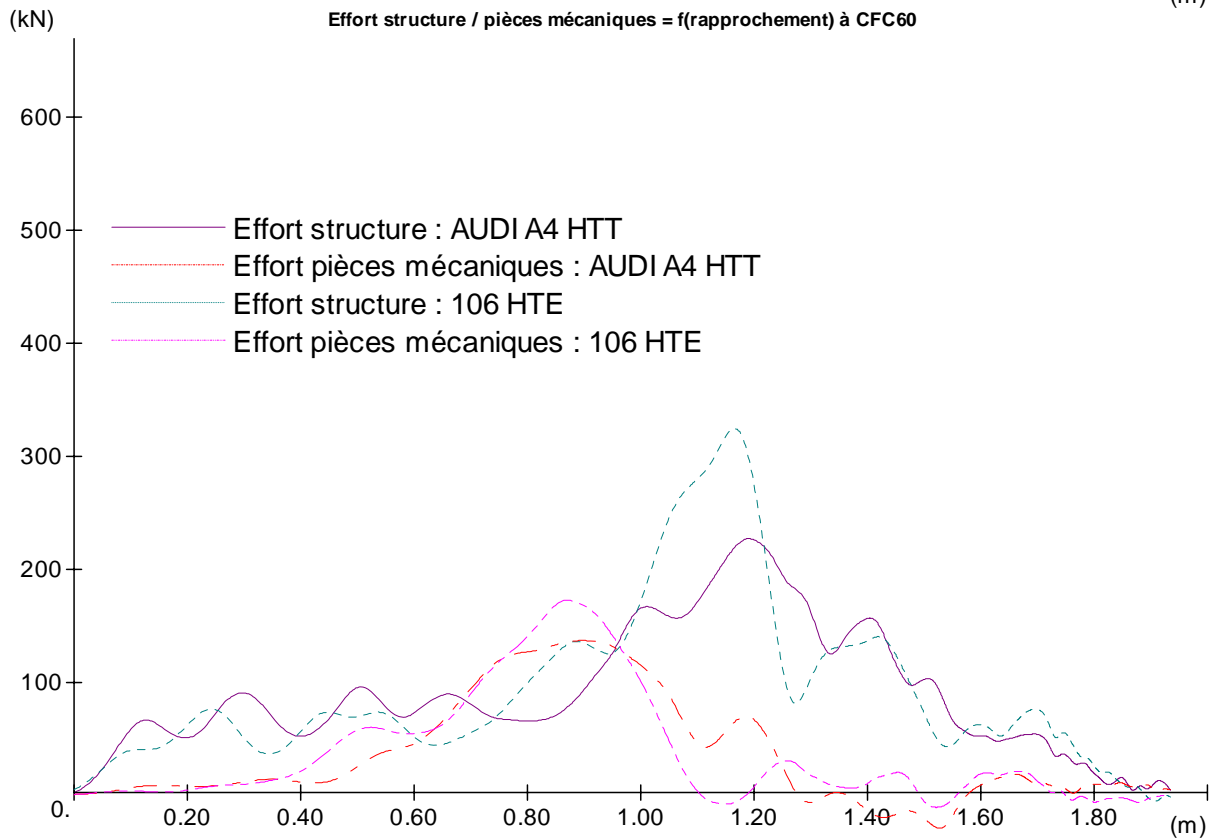
COURBES STRUCTURES

Masse de tir	PMG	PMD	Moteur	Boite	Berceau	Chapelle	Roue	Total
AUDI A4	1450	485	565	150	50	40	40	40	1370
106	1032	365	425	115	55	30	30	30	1050

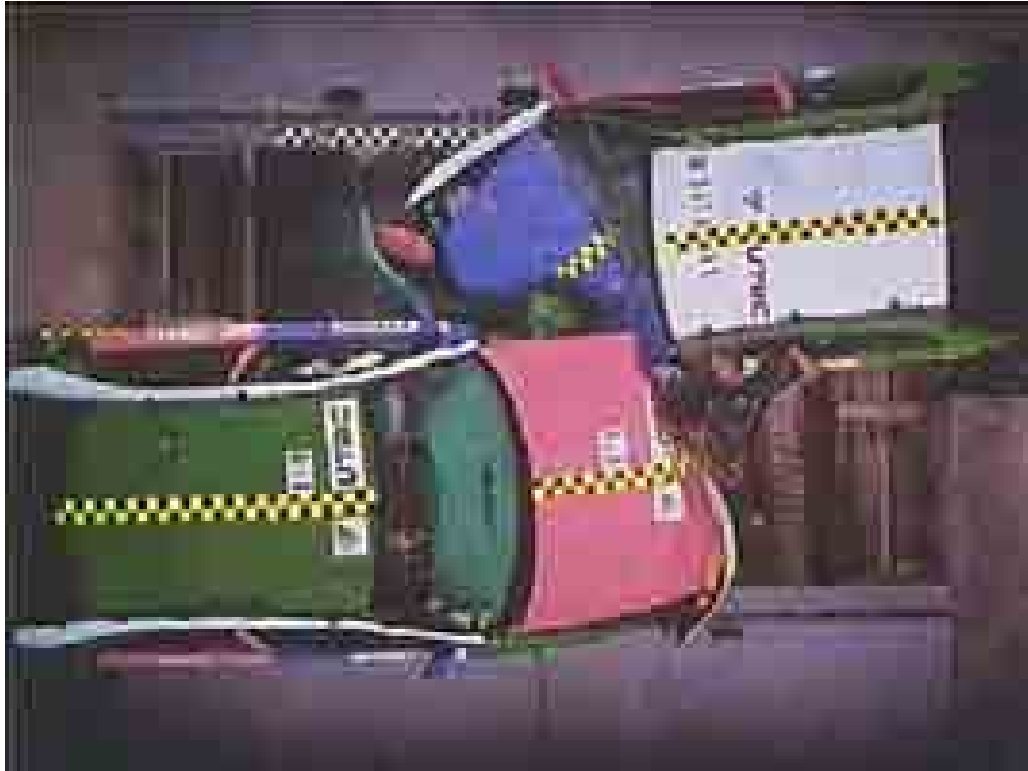
Choc PEUGEOT 106/AUDI
Images à 120 ms après impact

- Echappement latéral limitant le chevauchement
- Pas d'Over riding
- Pneu de la 106 tourne sur la boîte de l'A4

- aucune déformation pendant 40 ms
- Pas de sollicitation du côté de caisse

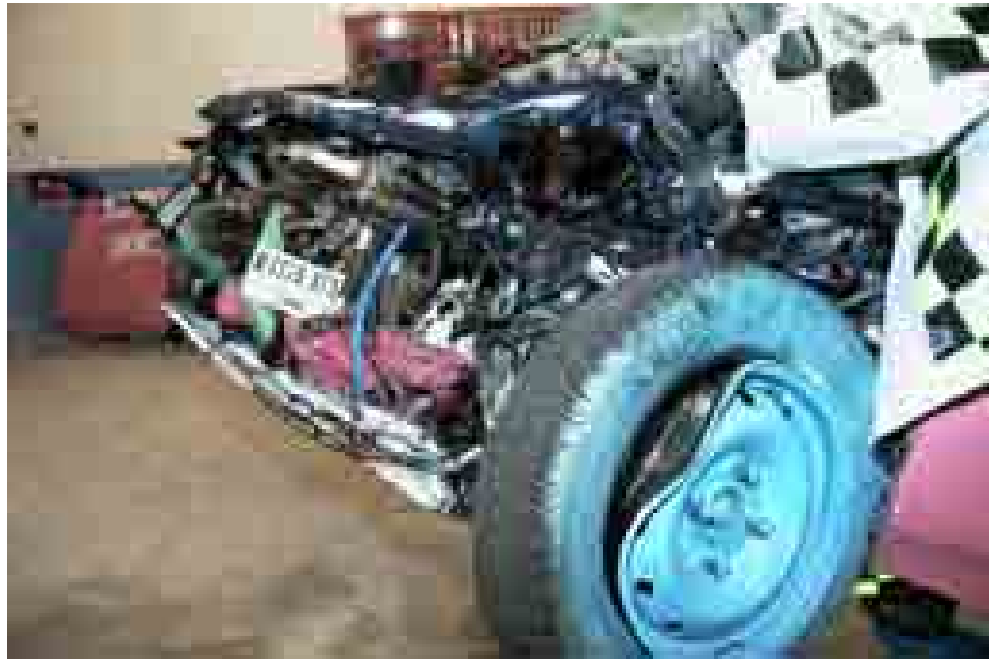
PEUGEOT 106

Face avant : Très importante déformation de l'AV

Longeron : Replié sur lui même en partie avant

Berceau : Déformé et reculé entraînant le tablier et le longeron

PHOTOS APRES CHOC DES FACES AVANT DES VEHICULES

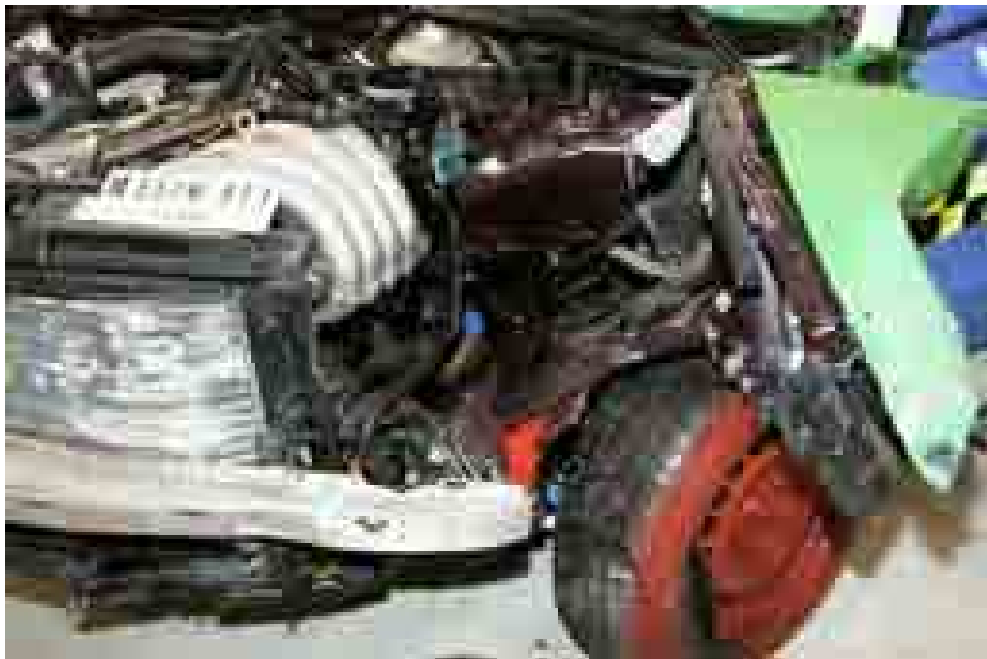
AUDI A4

Face avant : Déformation limitée côté G
Léger recul moteur

Longeron : Replié sur lui-même en partie avant
Pli niveau plancher au droit siège conducteur du au recul du renfort de berceau moteur

Berceau : Intact
Renforts de longerons intacts

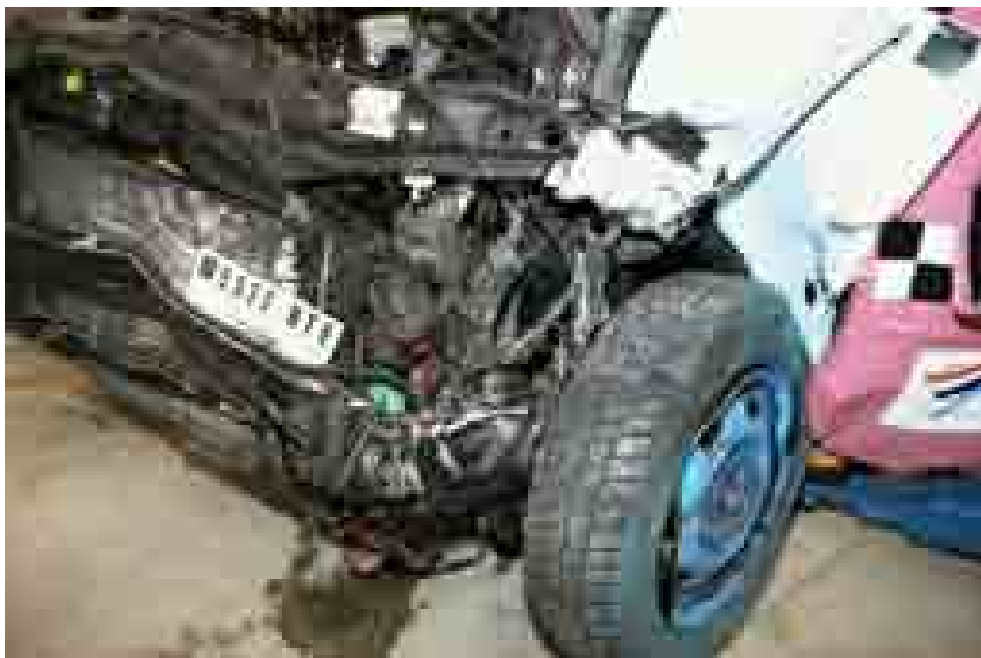
FIESTA

- Fortes déformations et intrusions basses.
- Longeron plié mais pas consommé.

- Roue AV en compression
- Longeron :
 - Replié en partie AV
- Plancher:
 - Pli important en AR du tablier (intrusion basse importante)
- Berceau :
 - Quasi intact
- Côté d'auvent :
 - Fortement reculé et plié
- Autres :
 - Basculement moteur vers l'AR, rupture bielette reprise de couple

PHOTOS APRES CHOC DES FACES AVANT DES VEHICULES

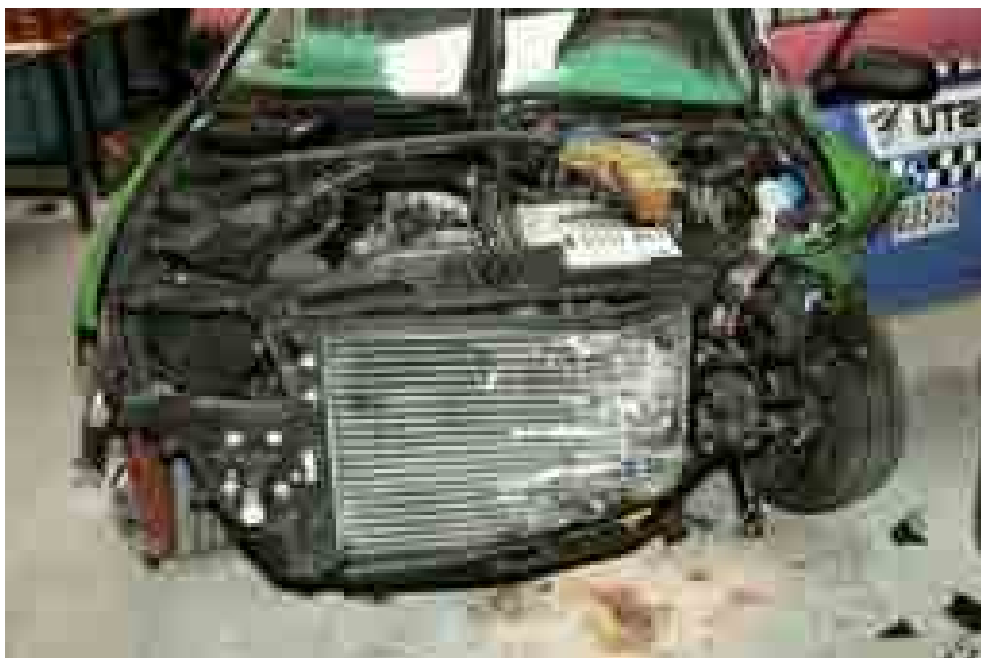
AUDI A4

- Barre transversale (traverse) limitant les intrusions.
- Pli sur l'arrière
